**RESIDENCIA FAMILIAR – MANAGUA, NIC.**  
**INFORME MENSUAL DE SUPERVISIÓN No. 12 – ANEXO FOTOS**  
**AL XX DE XXXXXX DE XXXX**

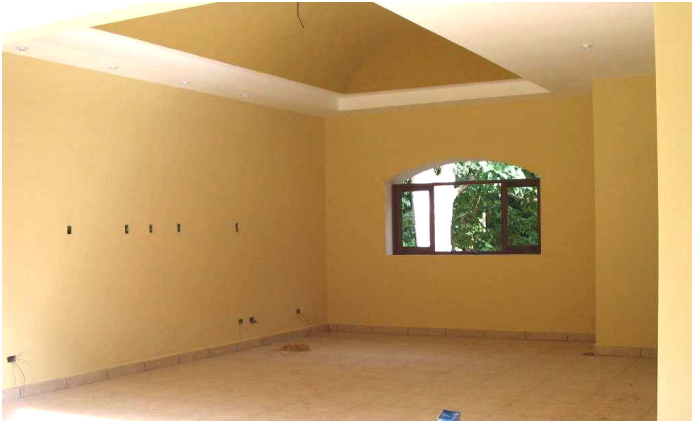
APLICACIÓN PRIMERA MANO PINTURA FINAL EN DORMITORIO PRINCIPAL (4/OCT/06)

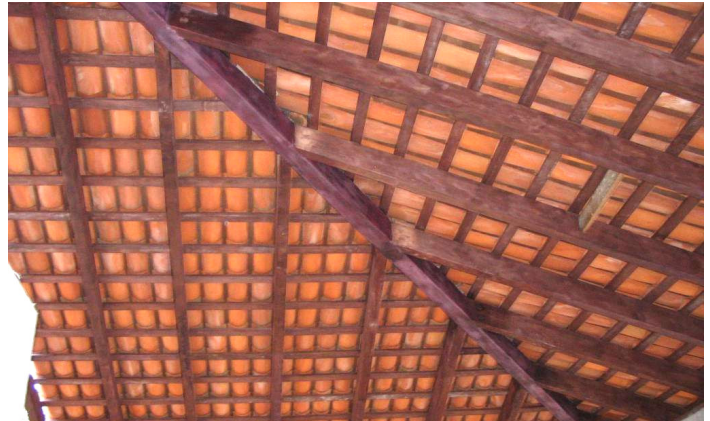
ENCHAPE DE VIGA METALICA EN TERRAZA CON DUROCK PARA SIMULAR MADERA (4/OCT/06)

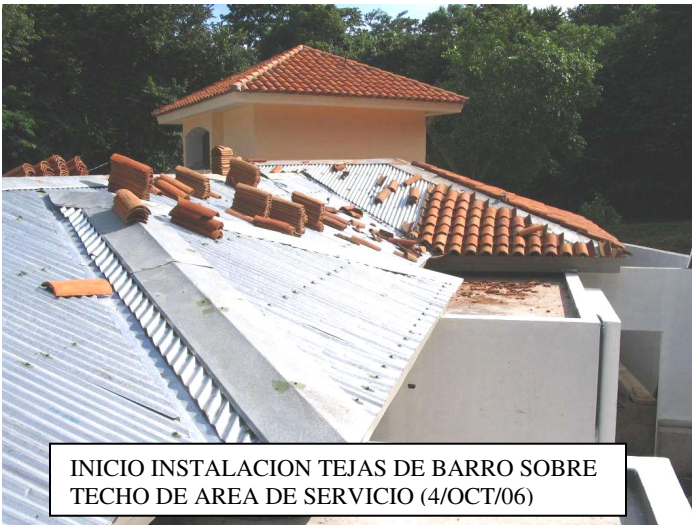
INICIO INSTALACION TEJAS DE BARRO SOBRE TECHO DE AREA DE SERVICIO (4/OCT/06)

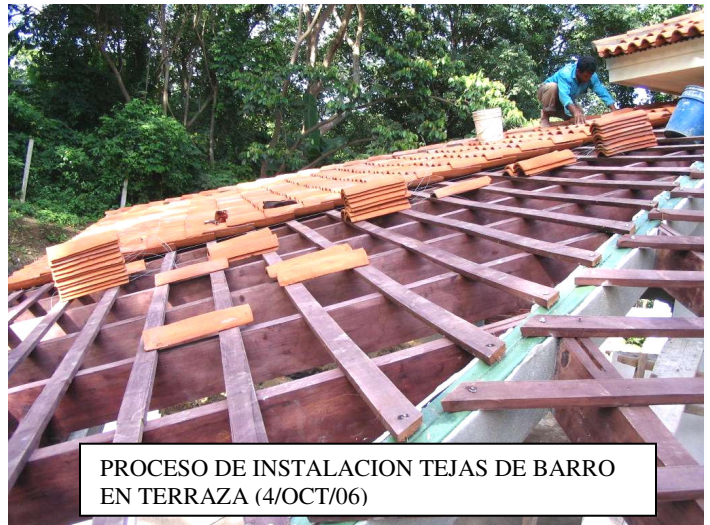
PROCESO DE INSTALACION TEJAS DE BARRO EN TERRAZA (4/OCT/06)

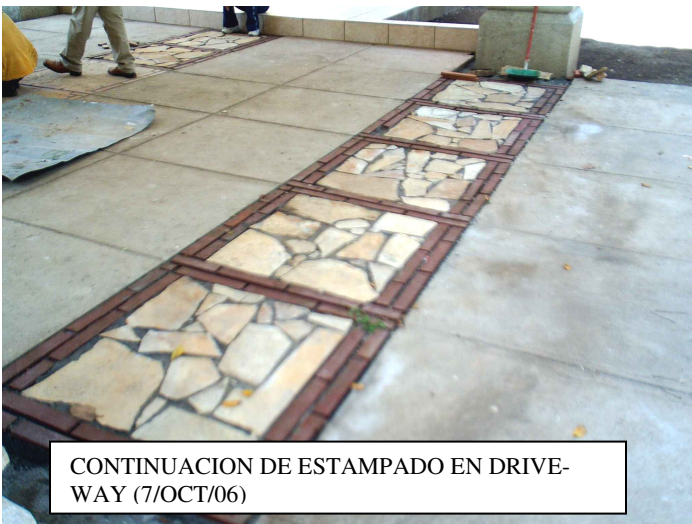
CONTINUACION DE ESTAMPADO EN DRIVEWAY (7/OCT/06)

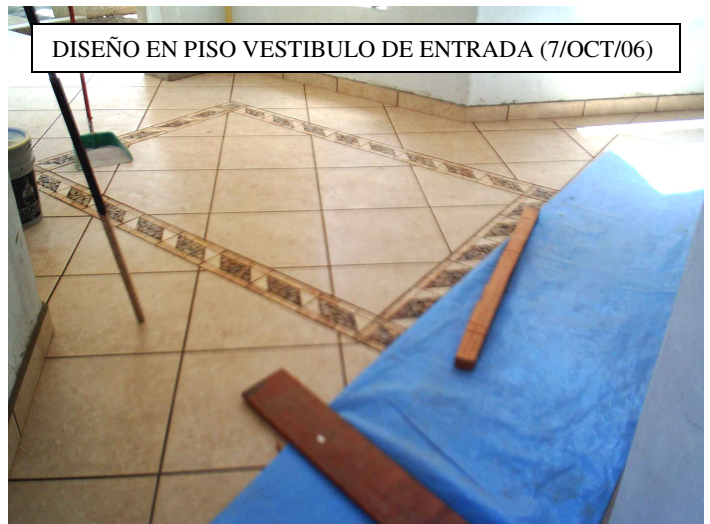
DISEÑO EN PISO VESTIBULO DE ENTRADA (7/OCT/06)

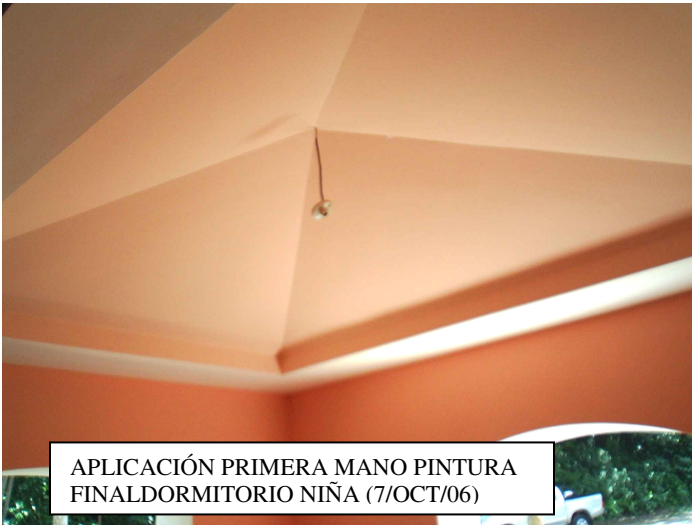
APLICACIÓN PRIMERA MANO PINTURA  
FINAL DORMITORIO NIÑA (7/OCT/06)

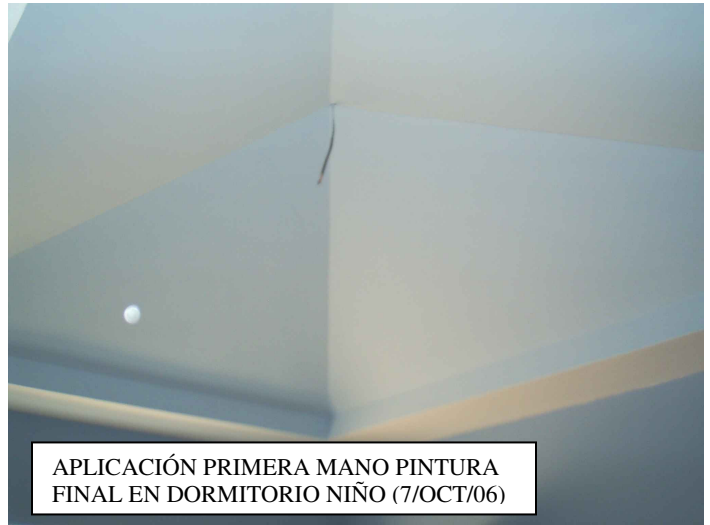
APLICACIÓN PRIMERA MANO PINTURA  
FINAL EN DORMITORIO NIÑO (7/OCT/06)

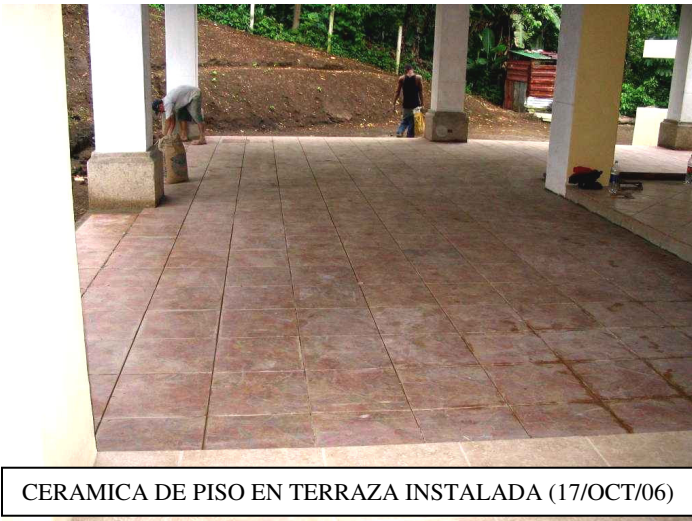
CERAMICA DE PISO EN TERRAZA INSTALADA (17/OCT/06)

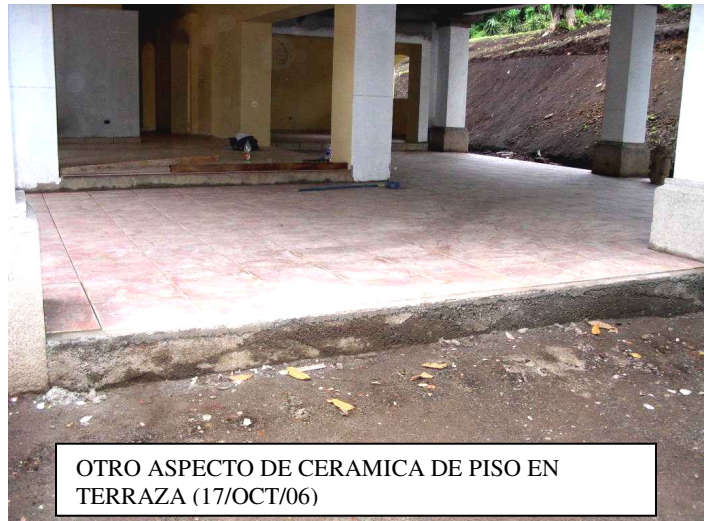
OTRO ASPECTO DE CERAMICA DE PISO EN  
TERRAZA (17/OCT/06)

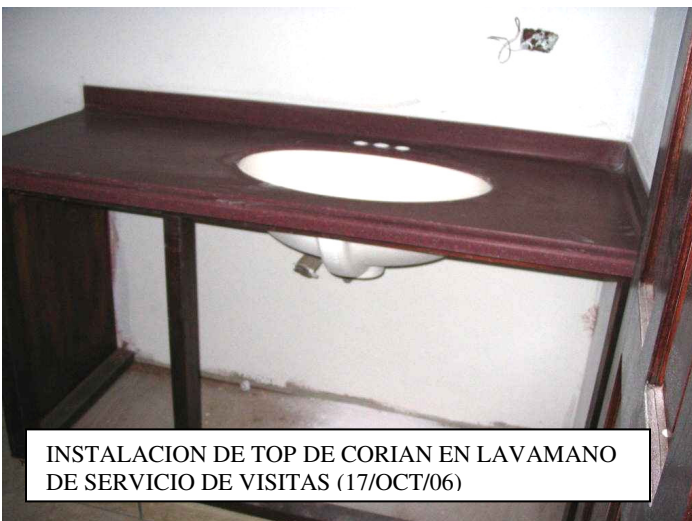
INSTALACION DE TOP DE CORIAN EN LAVAMANO  
DE SERVICIO DE VISITAS (17/OCT/06)

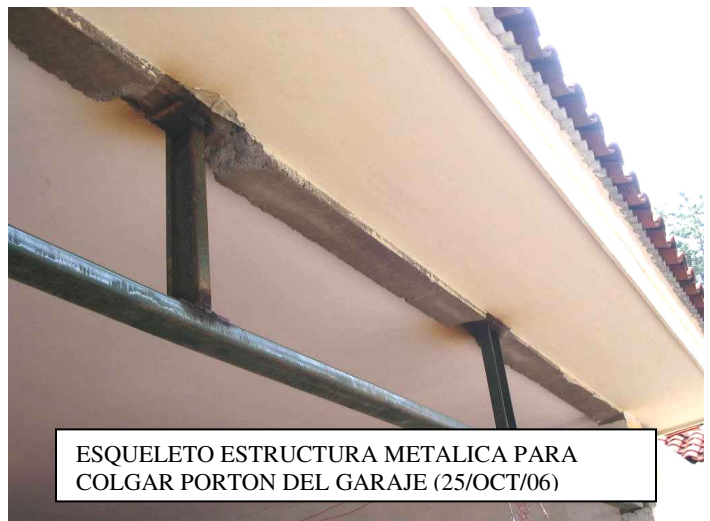
ESQUELETO ESTRUCTURA METALICA PARA  
COLGAR PORTON DEL GARAJE (25/OCT/06)

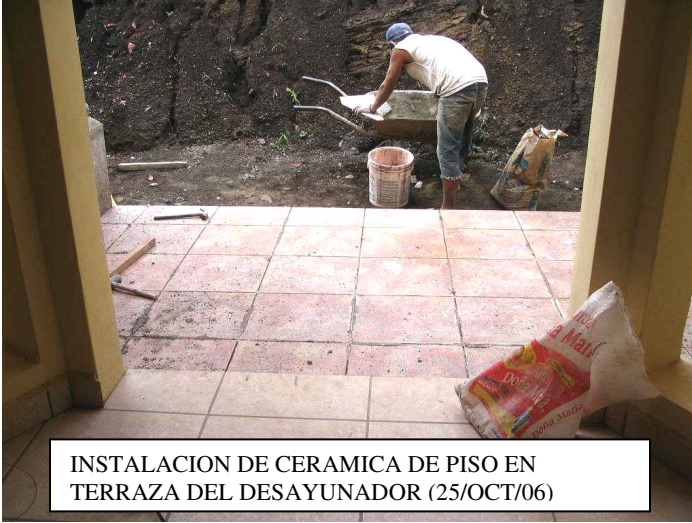
INSTALACION DE CERAMICA DE PISO EN TERRAZA DEL DESAYUNADOR (25/OCT/06)

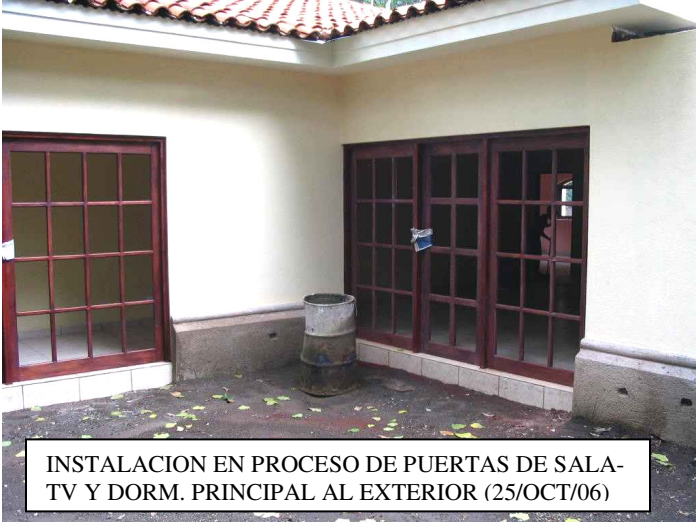
INSTALACION EN PROCESO DE PUERTAS DE SALA-TV Y DORM. PRINCIPAL AL EXTERIOR (25/OCT/06)

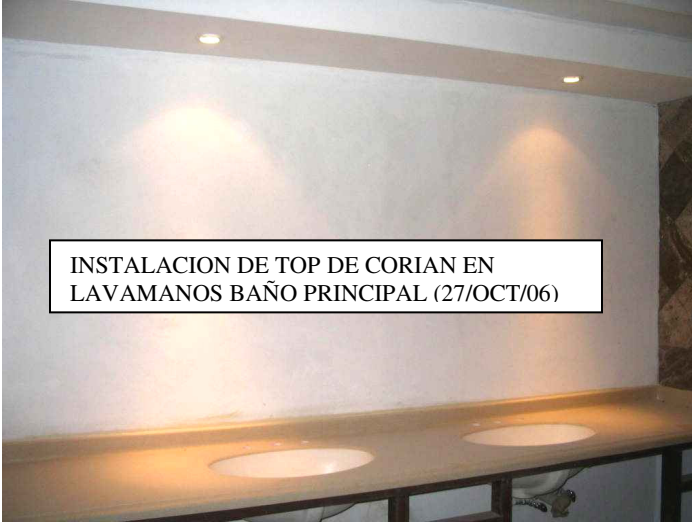
INSTALACION DE TOP DE CORIAN EN LAVAMANOS BAÑO PRINCIPAL (27/OCT/06)

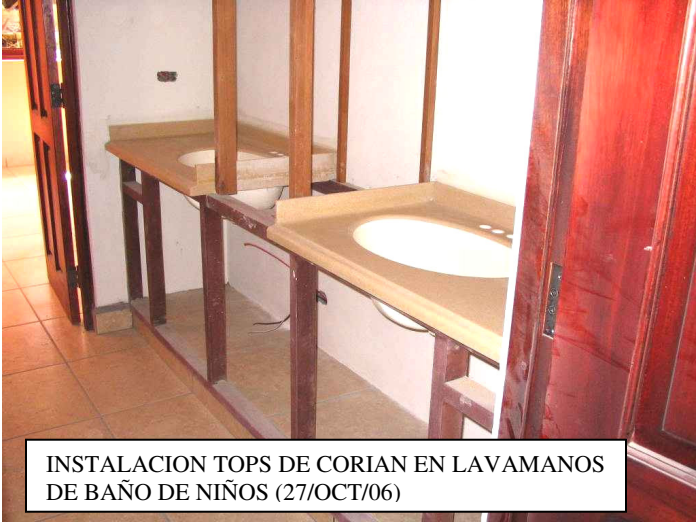
INSTALACION TOPS DE CORIAN EN LAVAMANOS DE BAÑO DE NIÑOS (27/OCT/06)

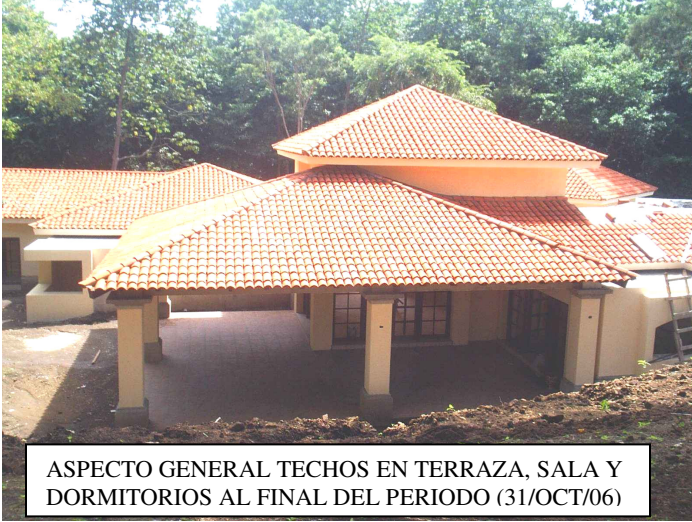
ASPECTO GENERAL TECHOS EN TERRAZA, SALA Y DORMITORIOS AL FINAL DEL PERIODO (31/OCT/06)

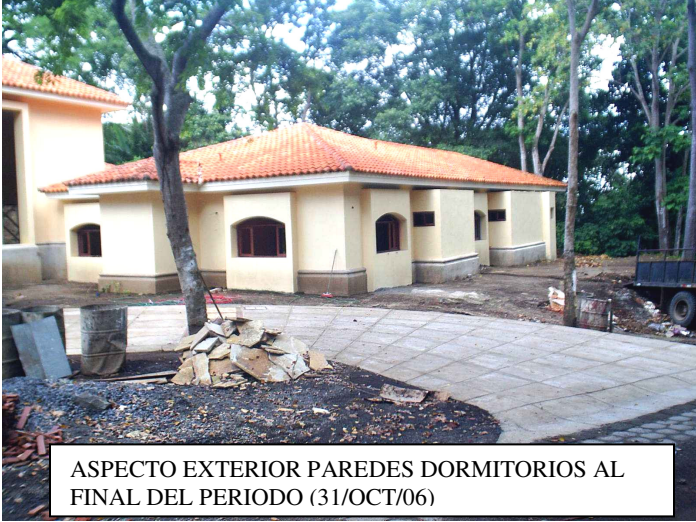
ASPECTO EXTERIOR PAREDES DORMITORIOS AL FINAL DEL PERIODO (31/OCT/06)
